Man muß sich nun vorstellen, daß „H-Blank“ oben zwischen den beiden Bildern verbunden ist. Hier der normale Vorgang an einem originalen Transformator von Diemen / Eldor

Winfried Ellenbeck

überarbeitet Vers. 1.2
07/09/24

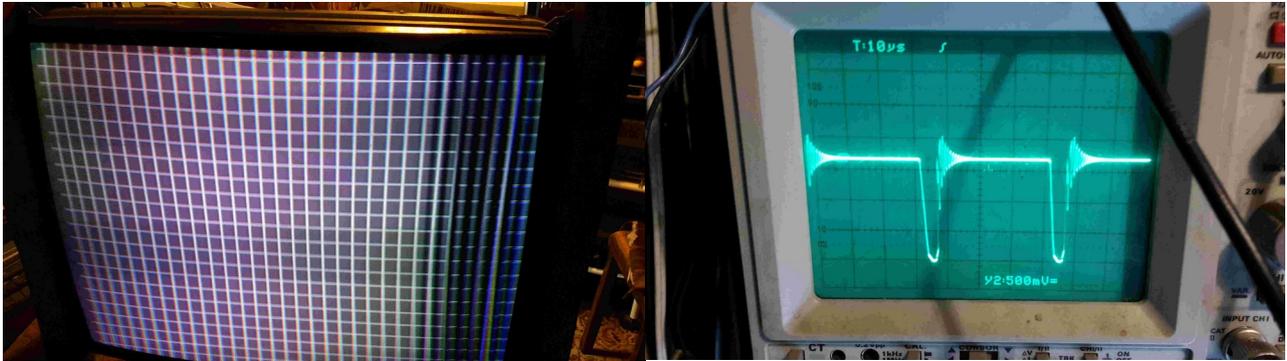
Die Oszillogramme sind hier aus einem anderen Fall entnommen, also nicht direkt vergleichbar. Aber von der Aussage her ist das deutlich zu sehen, hier das Fehlerbild, daneben zum Vergleich ein Impuls vom Zeilentrafo, deutlich sind die Schwingungen zu sehen. Der Ersatz des Zeilentrafos führte zu dieser Störung. Der Trafo lieferte nach jedem Rückschlagimpuls diese Überschwinger, die sich auf dem Weg über die Austastung ihren Weg bis zum Steuergitter der Bildröhre bahnten.

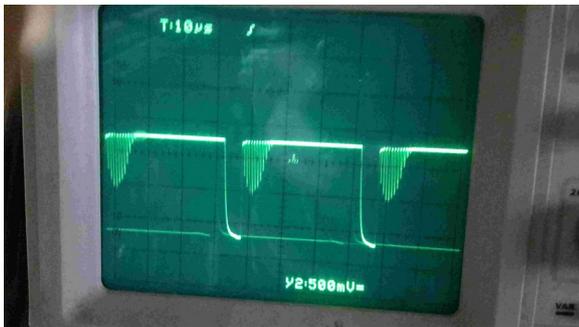
Hier sieht man den Effekt am Steuergitter, unzumutbar!

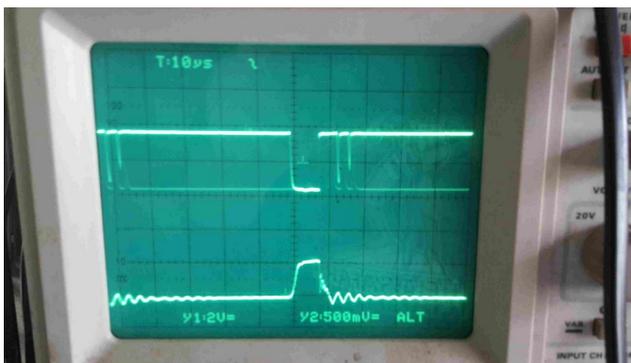
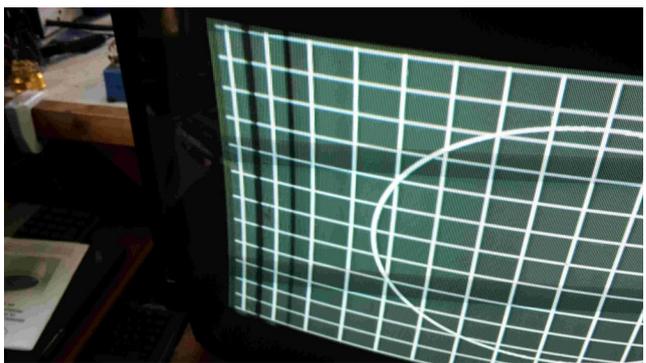
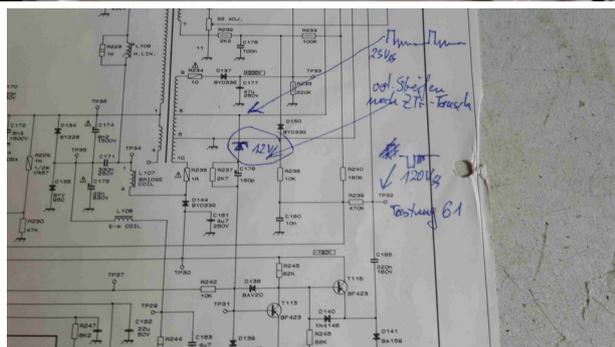
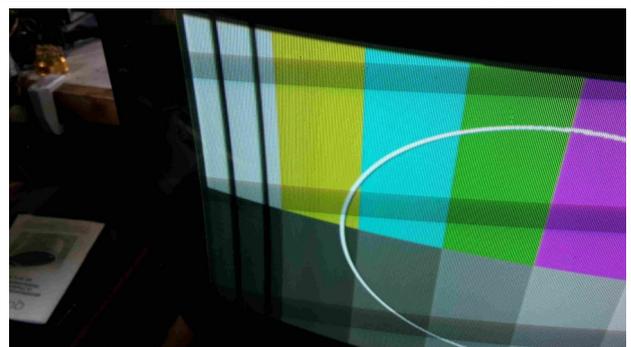
Noch ein anderer Fall, damals gelang es mir, diese Schwingungen durch zwischenschalten einer Z-Diode zu blockieren, links zeitgleich unten Pin6 und oben der Spannungsverlauf am G1

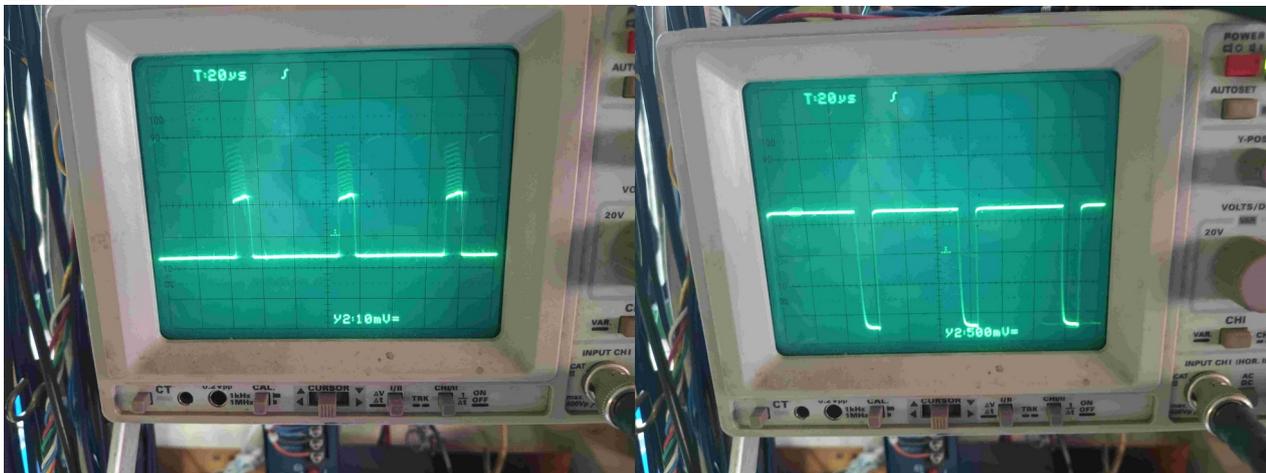
Im Laufe der Einzelfälle suchte ich nun nach einer allgemeingültigen Lösung für alle Fälle. Es stellte sich bei meinen Experimenten heraus, daß der TR21 am Summenpunkt der beiden Impulsfolgen viel zu empfindlich auf benachbarte Impulse reagiert. Verschiedene Amplituden dieser abklingenden Schwingung zeigen analog dazu verschieden stark ausgeprägte Störmuster. Es scheint **kein wirklicher Schwellwert** zu existieren, ab dem der TR21 seine Arbeit aufnimmt. Da setzte ich an, indem ich durch das Aufschalten einer negativen Stromquelle die Basis sozusagen desensibilisierte. Der Transistor war nun quasi vorgespannt. Und Störungen kleinerer Amplitude blieben jetzt außen vor! Praktischerweise sind -200V in direkter Nähe griffbereit! In den folgenden Beispielen habe ich das in verschiedenen Stufen praktiziert. Ich probierte erst mit 270K Ω , hier war schon ein guter Effekt zu sehen. Dann 220K Ω , 150K Ω und 100K Ω . Unterhalb dieses Wertes bricht die vert. Austastung weg. Also kann ich nur bis 100K Ω als unteren Grenzwert Empfehlungen aussprechen. Hier die Pics dazu, in der Praxis bin ich bis jetzt mit 220K hingekommen. Links das Oszillogramm am Summenpunkt, rechts am G1 der Röhre. Auffällig ist, daß die Amplitude am Summenpunkt direkt deutlich niedriger ausfällt. **Am Steuergitter bleibt die Amplitude unverändert. Gut.**

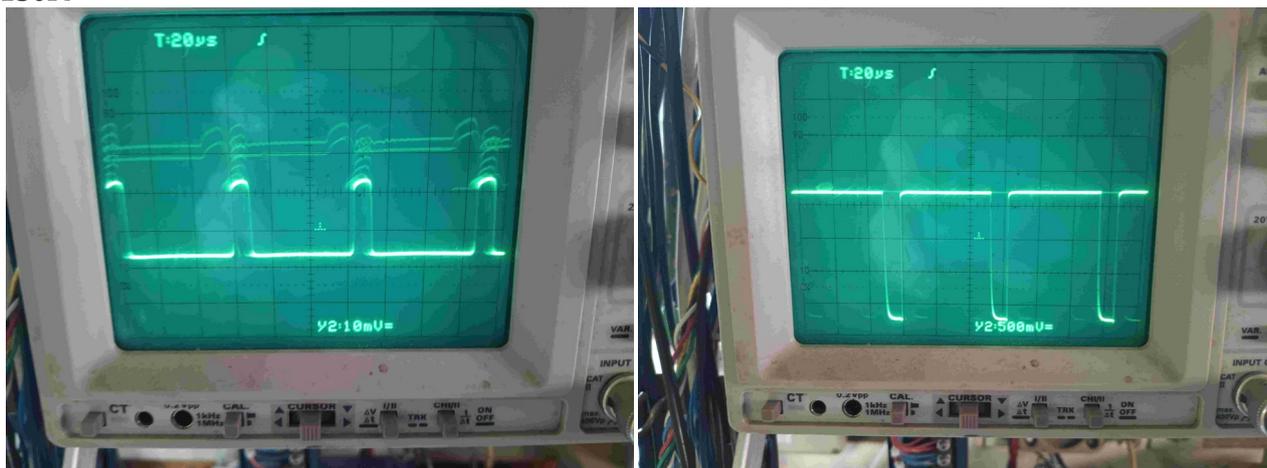
150K

Im weiteren Verlauf fällt auf, daß sich die Impulsbreite der H-Austastimpulses verringert. Das hat den angenehmen Nebeneffekt, daß der Bildinhalt in der Horizontalen nicht mehr wie bisher in seiner Darstellung am Rande beschnitten wird. Darauf nehme ich später abschließend Bezug.

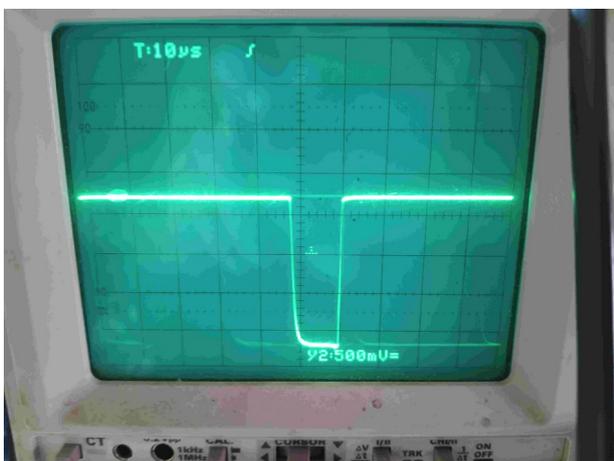
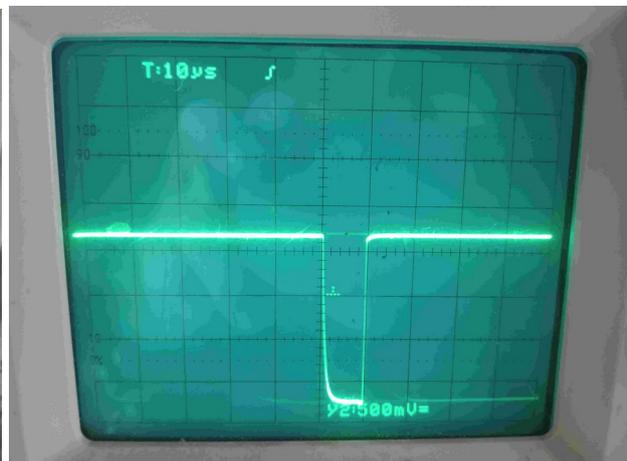
Links ohne Modifikation, rechts mit 100K als R(mod).....deutlich zu sehen

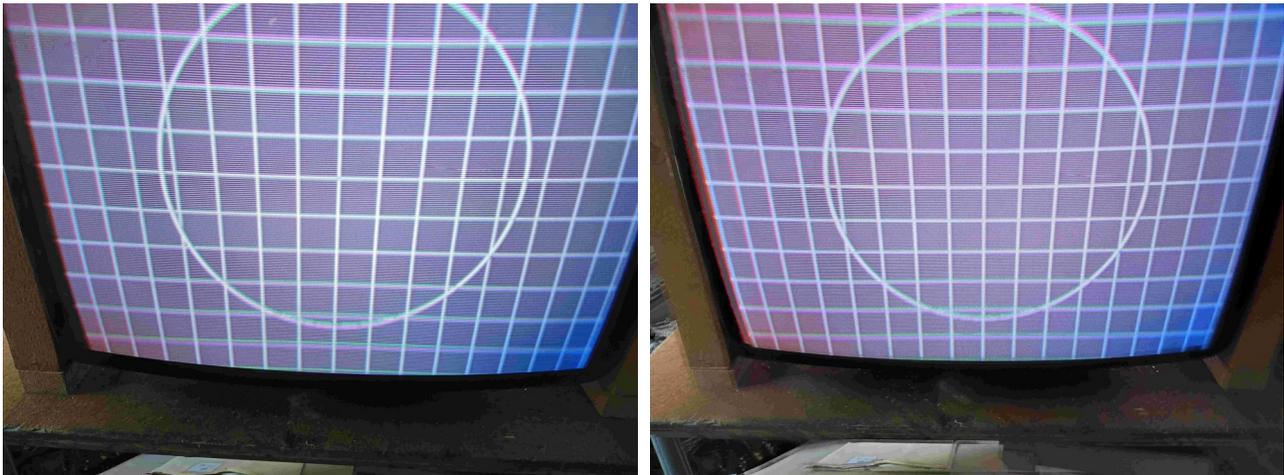
Hier die zugehörigen Beispielbilder, deutlich ist am Rand der „Informationszuwachs“ zu sehen!
