Tango mit dem Tangens (kondensator) Experimente zur Wirkungsweise der S-Korrektur

Als Testchassis kam ein altes Wells Gardner 19K4901 auf den Tisch. Das Chassis mit diskret aufgebauter Vertikalendstufe und Dickhalsröhre. Es stand ein Bildröhrentausch auf der Agenda. Die Daten der originalen Röhre: H 2,3 mH, V 90 mH mit 50 Ω , also vert. exotisch hohe Impedanz. Die vert. Ablenkung wird hier mit 130V betrieben, wie die H-Ablenkstufe auch. Also mußte entweder die komplette originale Ablenkeinheit auf einen anderen Röhrenkolben montiert oder die Tauschröhre entsprechend angepaßt werden. Ich entscheide mich hier grundsätzlich für die Verwendung der werksseitig abgeglichenen und optimal justierten Ablenkspulen der "neuen" Röhre. Das ist wesentlich einfacher anzupassen als die originale Ablenkeinheit auf dem neuen Tubus zu justieren. Sowas kann leider auch zu der Erkenntnis führen, daß es einfach nicht funktioniert und Farbreinheit / Konvergenz grauenhaft schlecht sind.

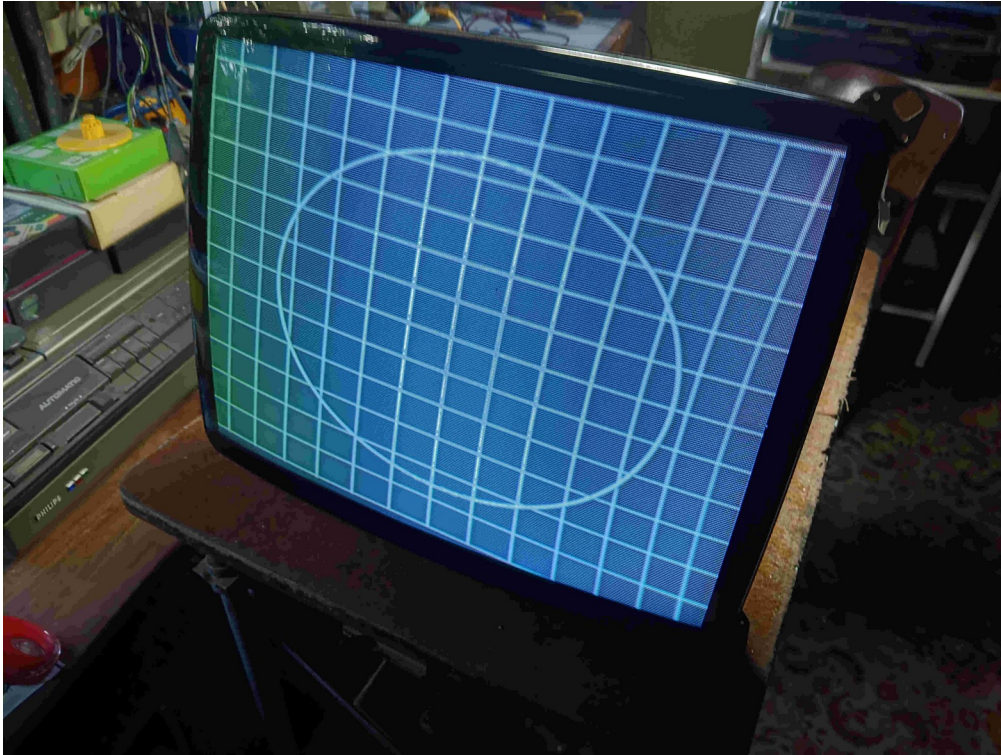
Hier als Erstes mal die Ausgangssituation, wie sie sich mir mit der originalen Ablenkeinheit präsentierte.....die bunten Flecken sind der falschen Röhre geschuldet. Auch zu sehen, daß die Kissenkorrektur nicht ganz ausreicht. Es ist eine 20" semiflat Röhre... davon habe ich reichlich und es wäre im Katastrophenfall nicht schade drum.

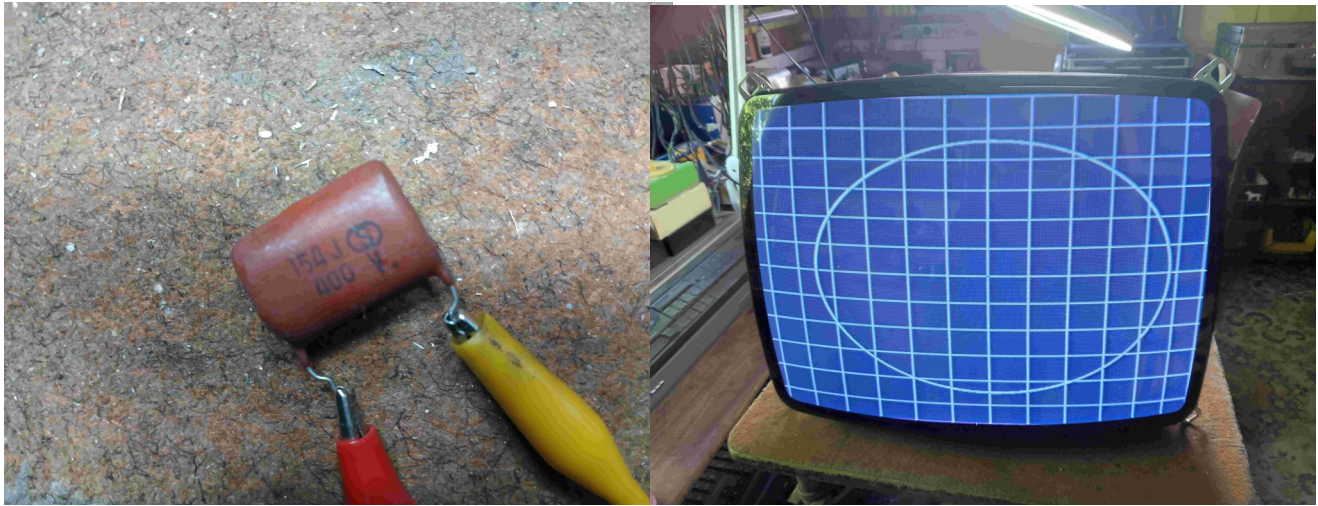
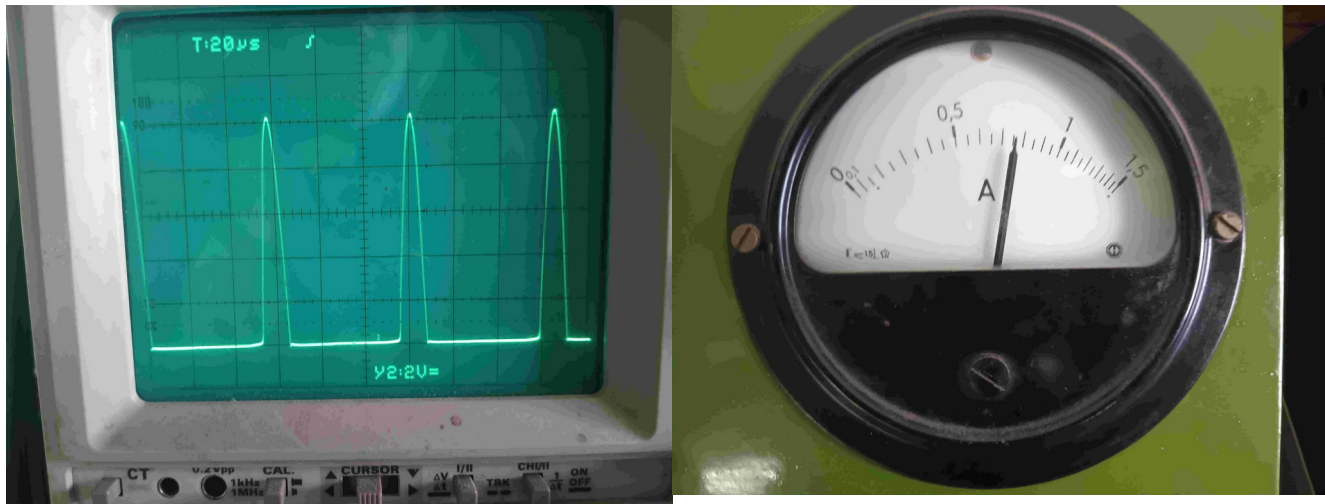
Beginnen wir mal ganz einfach und logisch mit dem original verbauten 150 nF Kondi:

Deutlich zu sehen, daß dort Handlungsbedarf besteht

Die Spannung am Kollektor hier ca. 1030 Vss und Stromaufnahme von ca. 750 mA

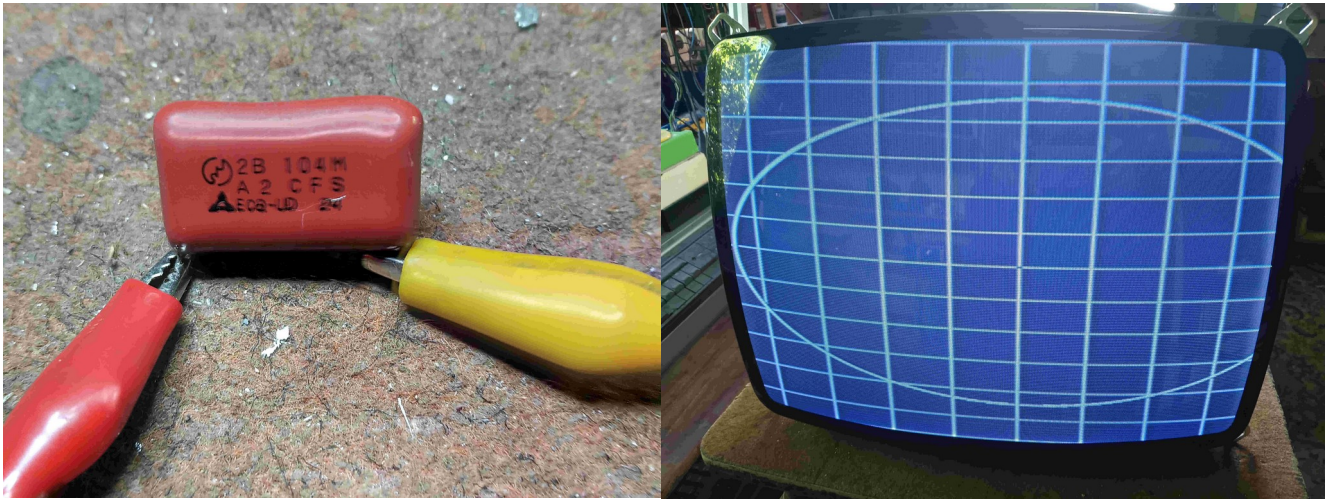
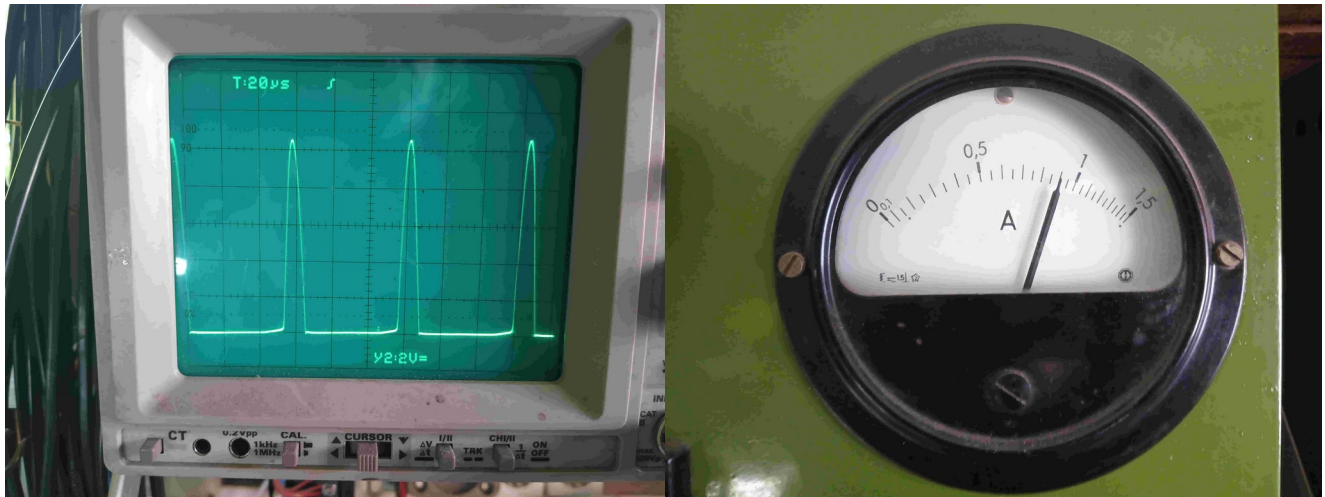
Nun einen Schritt nach unten, 100 nF
Sofort erkennt man, daß hier Grenzen überschritten werden

Am Kollektor 1060 Vss und satte Stomaufnahme von 0,9 A.....bei 115 V über 100 W!!
Man sieht im Oszillogramm einen kleinen Knick unten vor dem Abschalten :-(
Der Spannungsregler und Zeilenschalter werden direkt warm.....

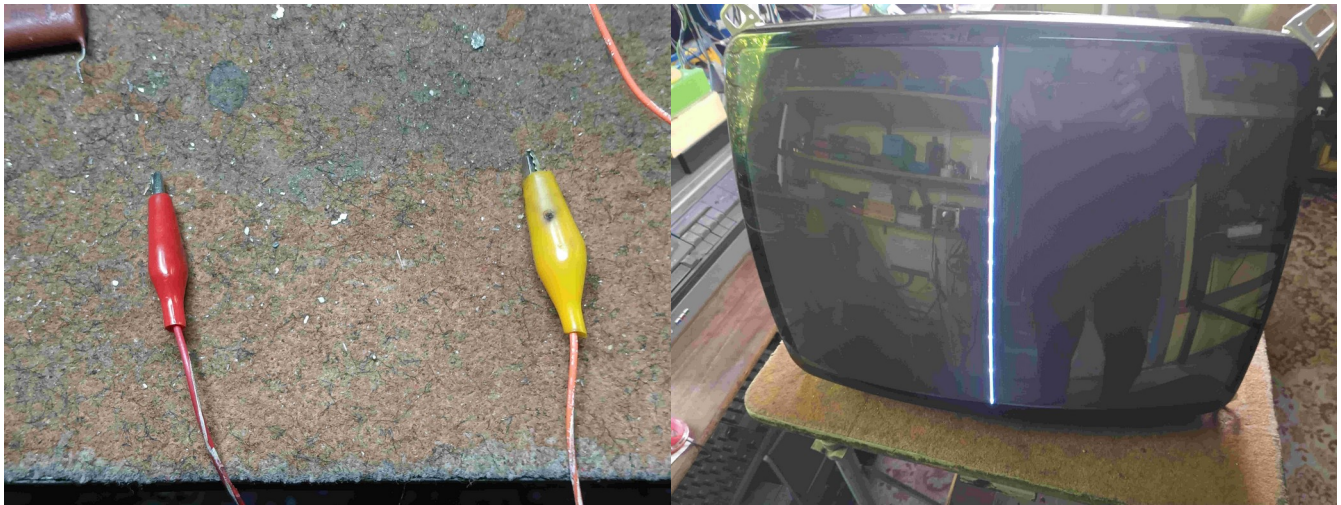
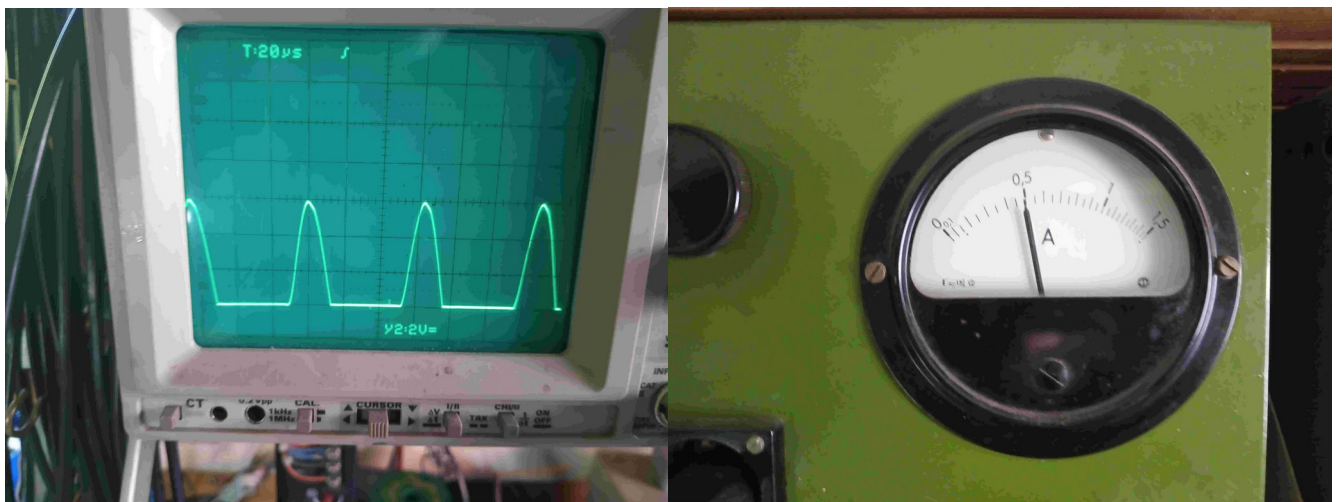
Der Ordnung halber natürlich Pics mit fehlendem Kondi :-)

Die Situation der Schaltstufe hier völlig entspannt:

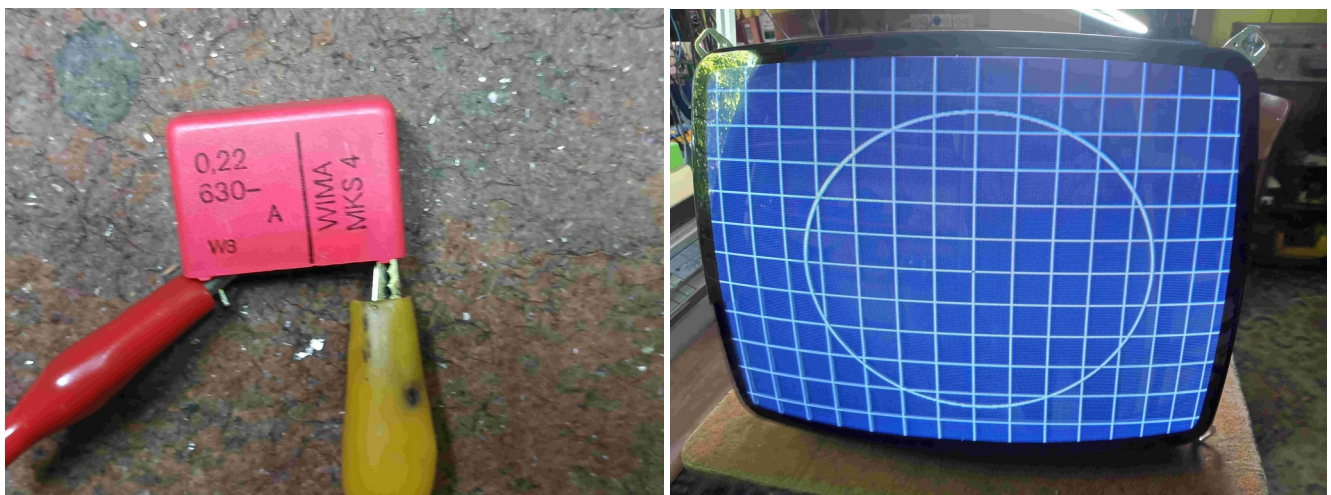
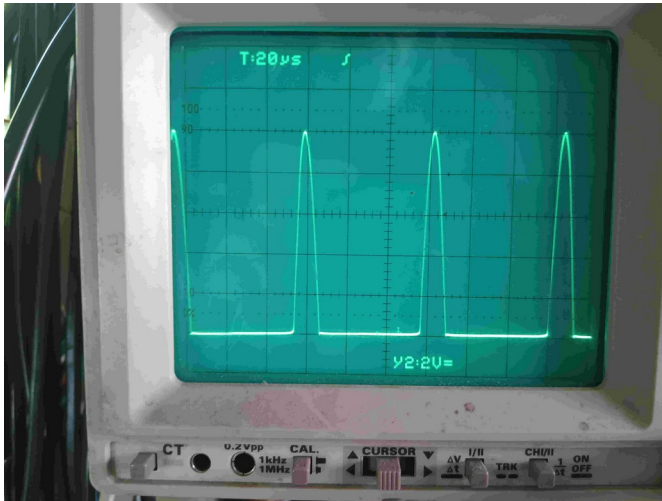
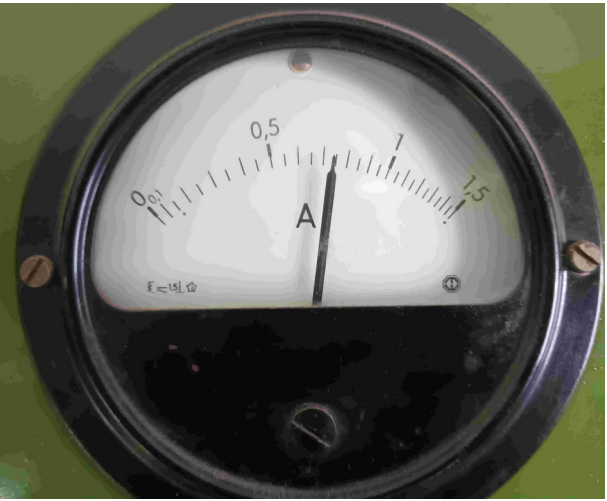
Nun beginnt es interessant zu werden, nächster Versuch mit $0,22 \mu F$

Das Bild wird schmaler, aber die Linearität ist noch unbefriedigend.
Mit 1 kVss und 0,75 Ampere sieht das recht normal aus

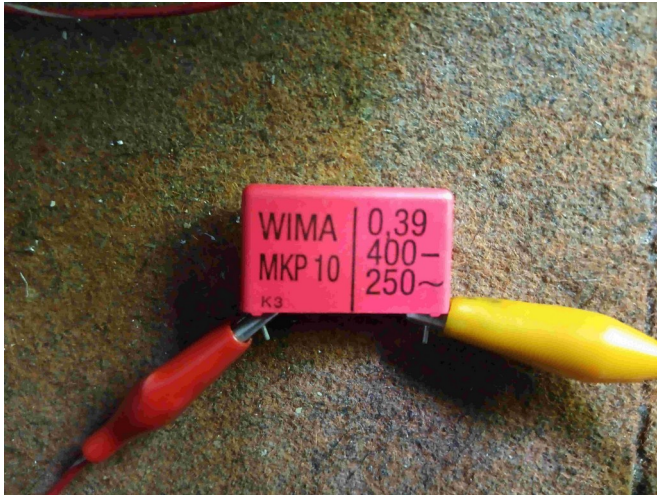
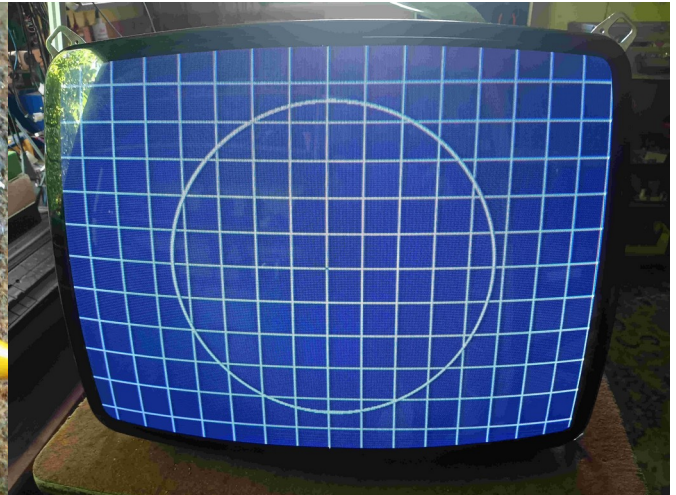
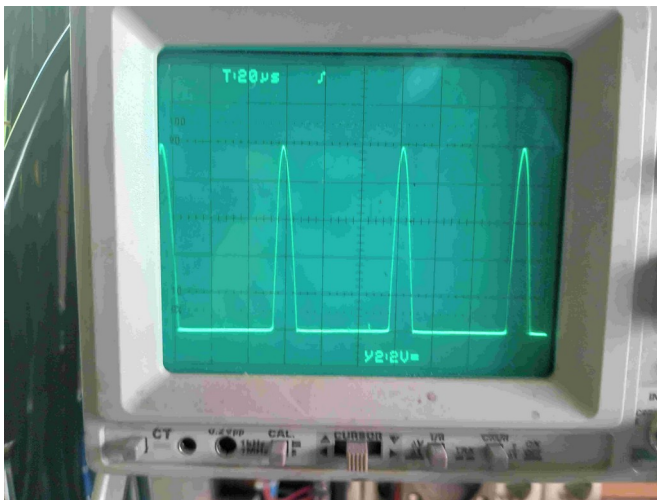
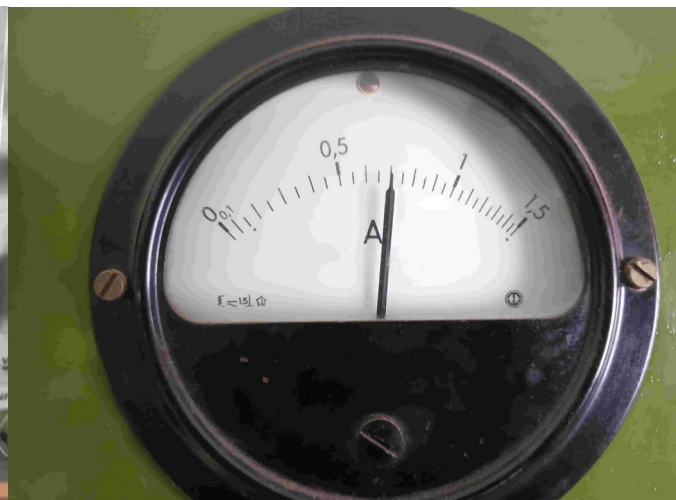
Die Werte der Oszillogramme und die Stromaufnahme ändern sich nun kaum noch.
Hier jetzt die meiner Meinung nach optimale Konfiguration mit $0,39 \mu\text{F}$

Mit knapp 1 kV und 0,7A alles im grünen Bereich
Natürlich habe ich jetzt nach oben hin weitergemacht. Sehe aber keine Verbesserung mehr dabei. Der Form halber hiervon die Bilder.

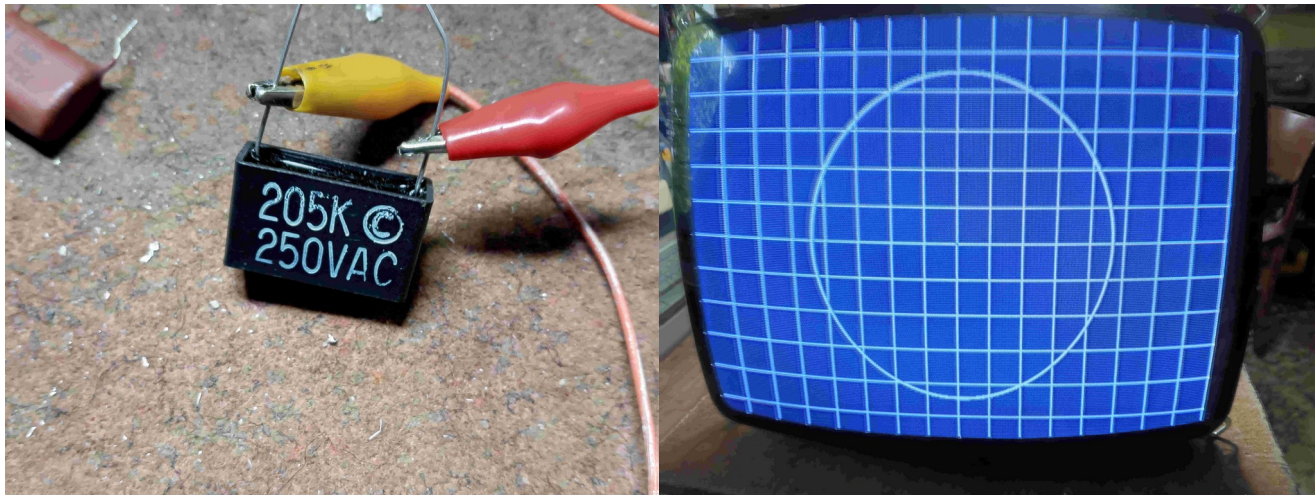
2 μ F

Die Bildmitte beginnt sich zu stauchen, die Rückschlagspannung und die Stromaufnahme verringern sich nur noch unwesentlich.....
Jetzt dient der Kondensator nur noch der galvanischen Trennung der Spulen von der Betriebsspannung
