Dokumentation über den fehlgeschlagenen Ersatz des Zeilentrafos (China-Nachbau) für Chassis Sharp XM1801 Verwendet im Nintendo Red Tent

09/07/2017

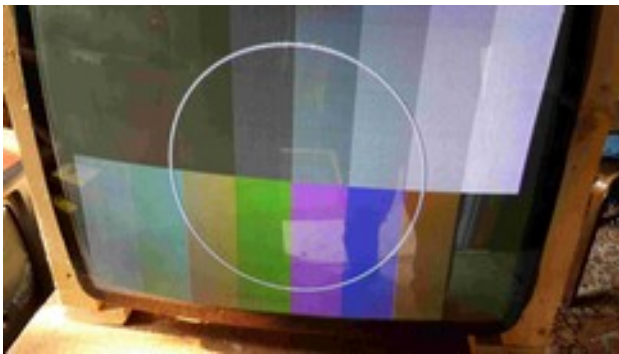
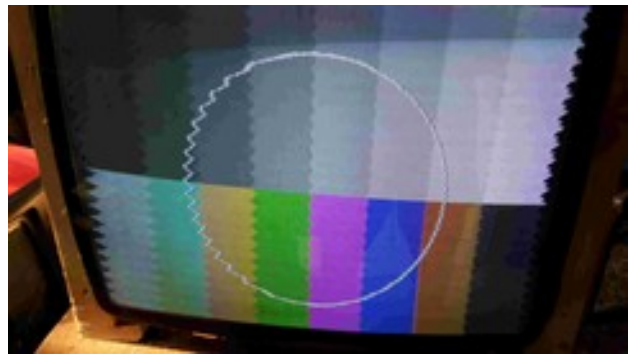
Die Inbetriebnahme sollte eigentlich nur noch eine routinemäßige Prüfung darstellen, damit hatte ich mich aber gründlich verrechnet. Nach Netzschalten lief das Chassis an, die Einstellungen G2 und Focus sollten eben noch gemacht werden. Jetzt fiel aber negativ auf, daß abhängig von der Helligkeit, also vom Strahlstrom das Bild in der horizontalen Richtung in seine Breite moduliert erschien. Sämtliche Senkrechten erschienen als wellige Linien, bei kleiner und bei großer Helligkeit trat diese Störung nicht deutlich auf, wohl aber in dem Normalbetrieb mit mittlerem Strahlstrom.

Hier Bilder zur Verdeutlichung des Problems:
Erst kleine Helligkeit, dann normale Helligkeit.

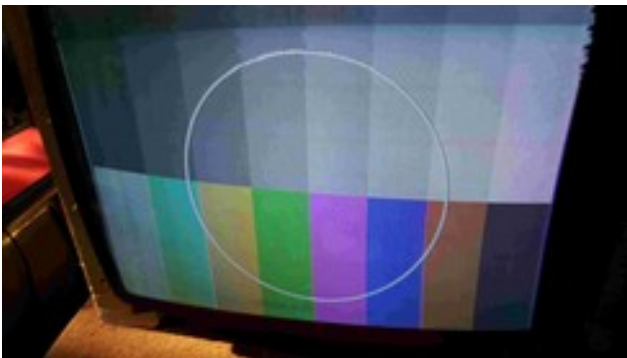
Dann zu große Helligkeit

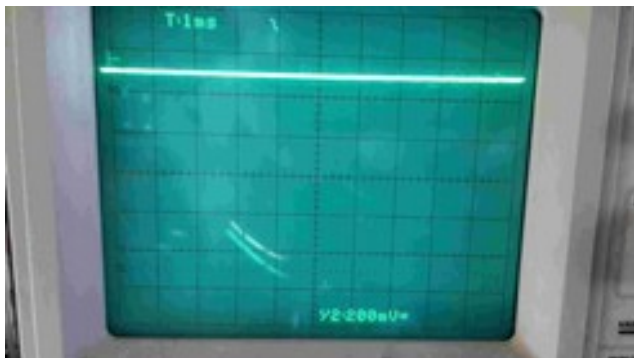
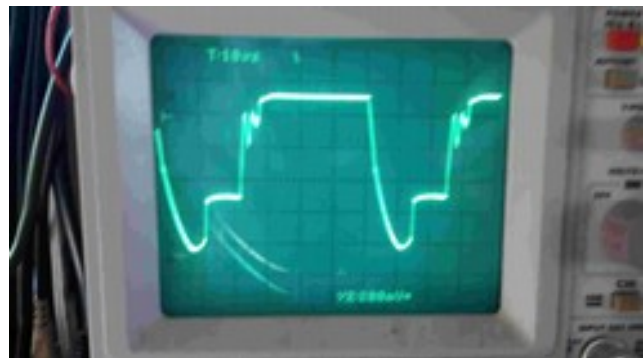
Hier die Bilder der Oszillogramme, an signifikanten Stellen im Gerät aufgenommen.
Sehr gut ist zu sehen, daß die Betriebsspannung von 110V sauber ansteht. Weil die Regelung hier für den Istwert aus einer Sekundärwicklung des Ztr zurückgreift, wollte ich sicherstellen, daß ich es nicht mit Regelschwingungen des Netzteiles zu tun habe. Danach die Ansteuerung des BU208. OK.

110V-Schiene, absolut glatt, daneben der Impuls am Kollektor des H-Treibers, ebenfalls normal.
Zur Erklärung: Die Zeitbasis steht links oben, die V/cm unten, Verwendung eines 100:1 Kopfes.
Also die Werte unten mit 100 multiplizieren... :-)

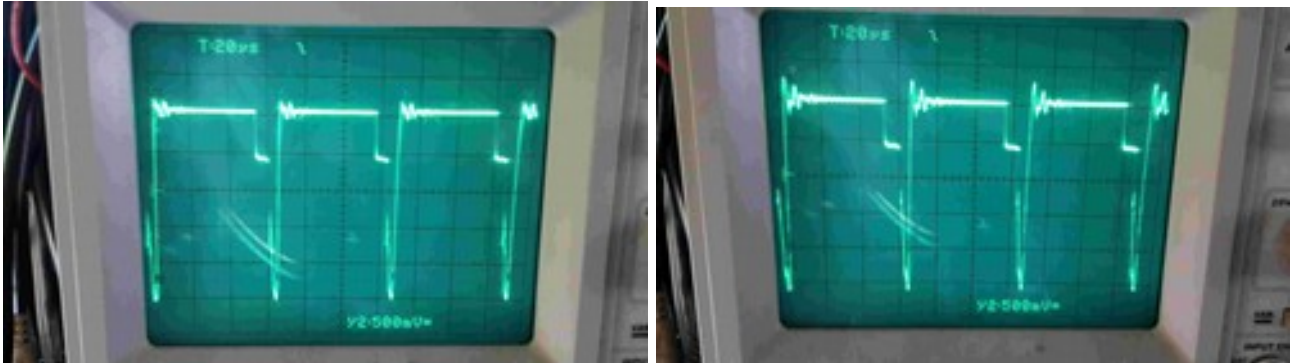
Hier die Oszillogramme am Thyristor der Netzteilregelung, mit Zeilenfrequenz wird hier die Betriebsspannung nachgeführt.... links mit dunklem, rechts mit hellem Bild (Lastunterschied)

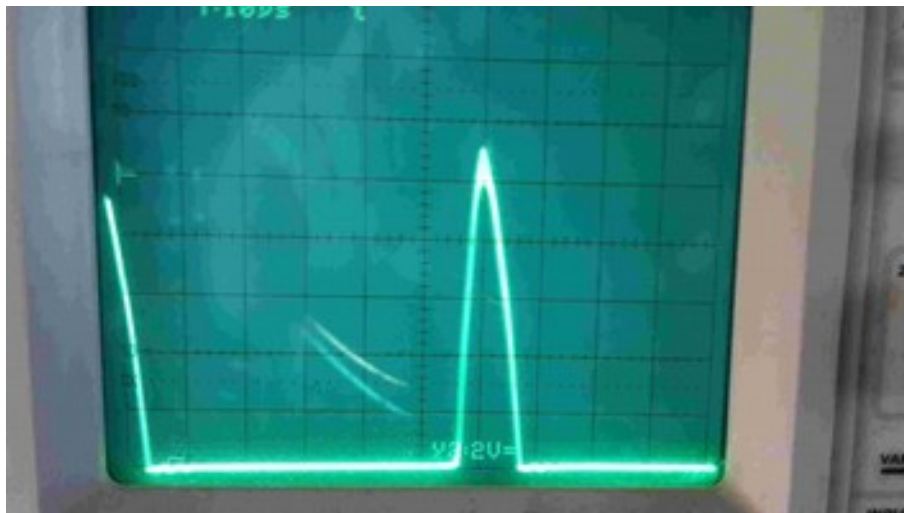
Jetzt der Spannungsverlauf am Kollektor des Zeilenschalters BU208 mit drei verschiedenen Zeitbasen. Hier wird deutlich eine Schwingung von ca. 1,5 KHz sichtbar, als Überlagerung. **Das ist die sichtbare Bildstörung in Form einer Amplitudenmodulation der H-Ablenkung**, und damit der Bildbreite!

Hier sieht man schon die „verwaschen“ dargestellte Impulsspitze, moduliert mit gut 100Vss
Zeitbasis 10µSek

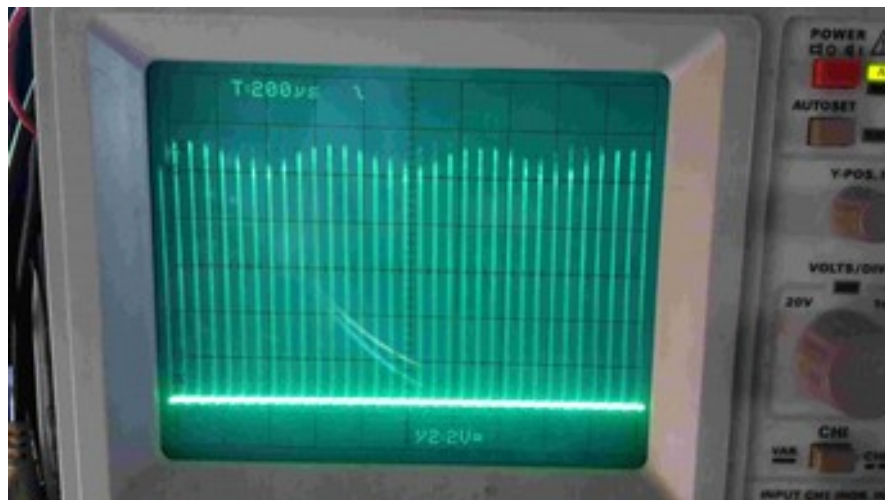
Deutlich jetzt mit anderer Zeitbasis (200µSek) als Zeilenfrequenz:

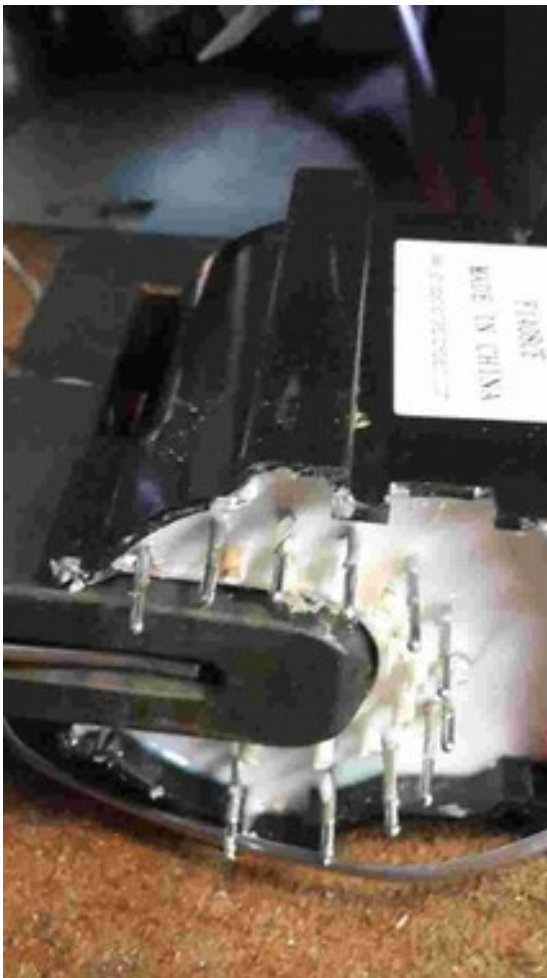
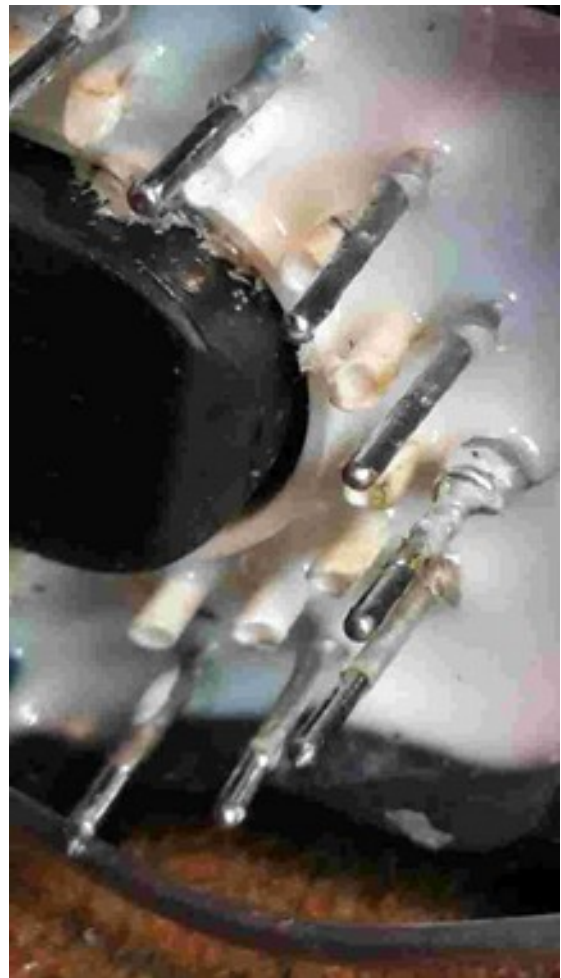
Bilder des ersten Trafos, ausgelötet, in zwei Perspektiven, so daß der Aufkleber zu sehen ist.

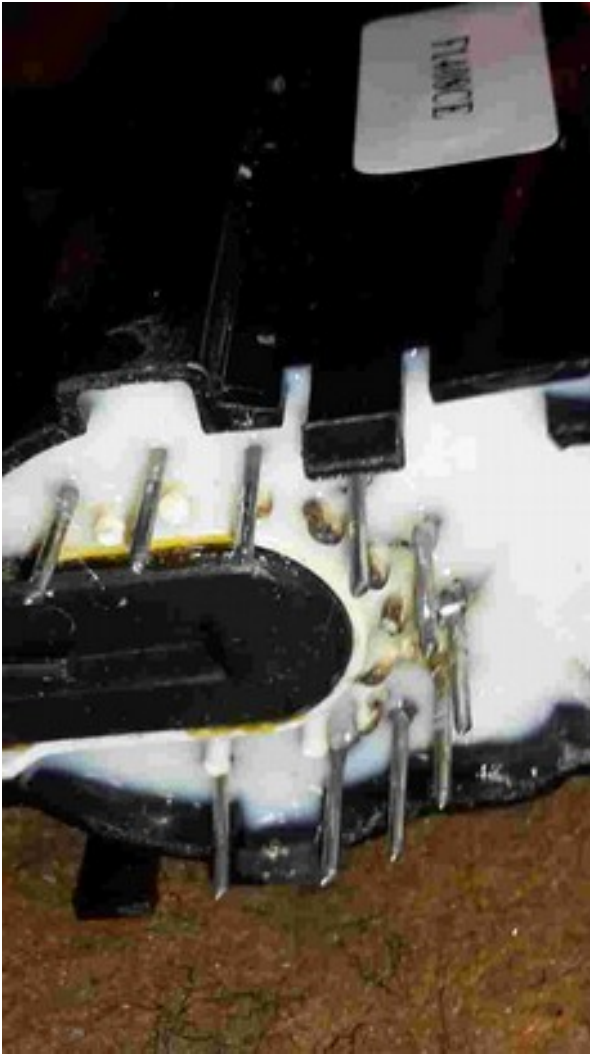
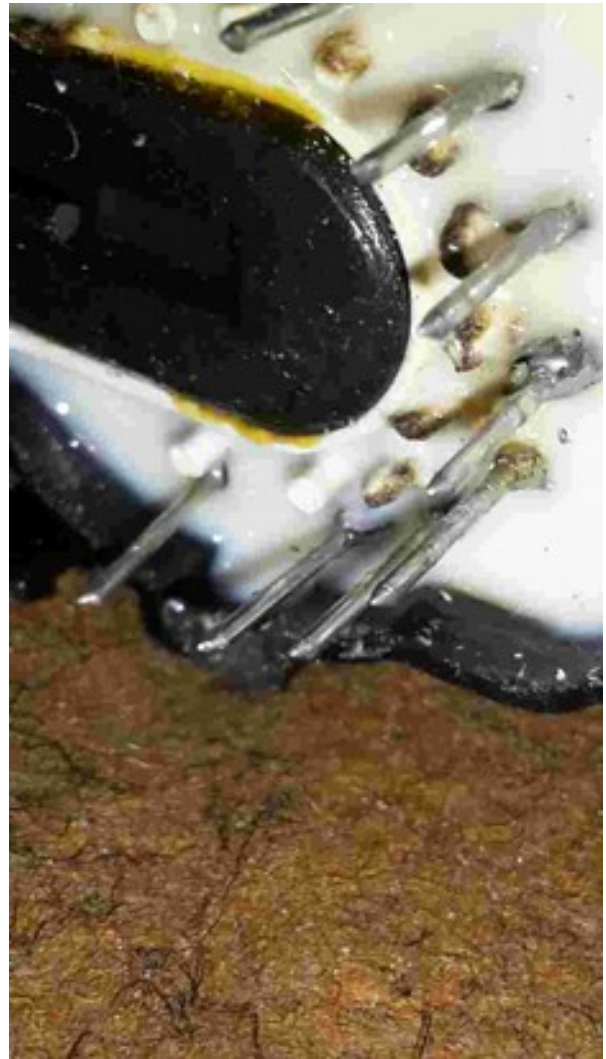
Bilder des nachgekauften Trafos eines anderen VK:

Abgesehen, daß die Verpackung anders gelabelt war, befand sich das identische Bauteil drinne. Eingebaut und „Tick“, danach Ruhe. Es dauerte ein wenig, bis ich dann drauf kam, daß dieser Trafo es offensichtlich durch eine besondere Eigenart ablehnte, mit der Systemspannung von 110V zu arbeiten. Ich drehte das Poti der Usys auf den niedrigsten Wert, 100V, so lief der dann. Mit weniger Bildbreite, dafür aber mit um so schöneren Wellen! Aufdrehen der Uysy auf die 110V führte hier zum Ansprechen der Schutzschaltung. Nach drei Versuchen war dann zu meiner Freude wieder ein BU208 fällig. Also beließ ich es für die weiteren Versuche bei den 100V.

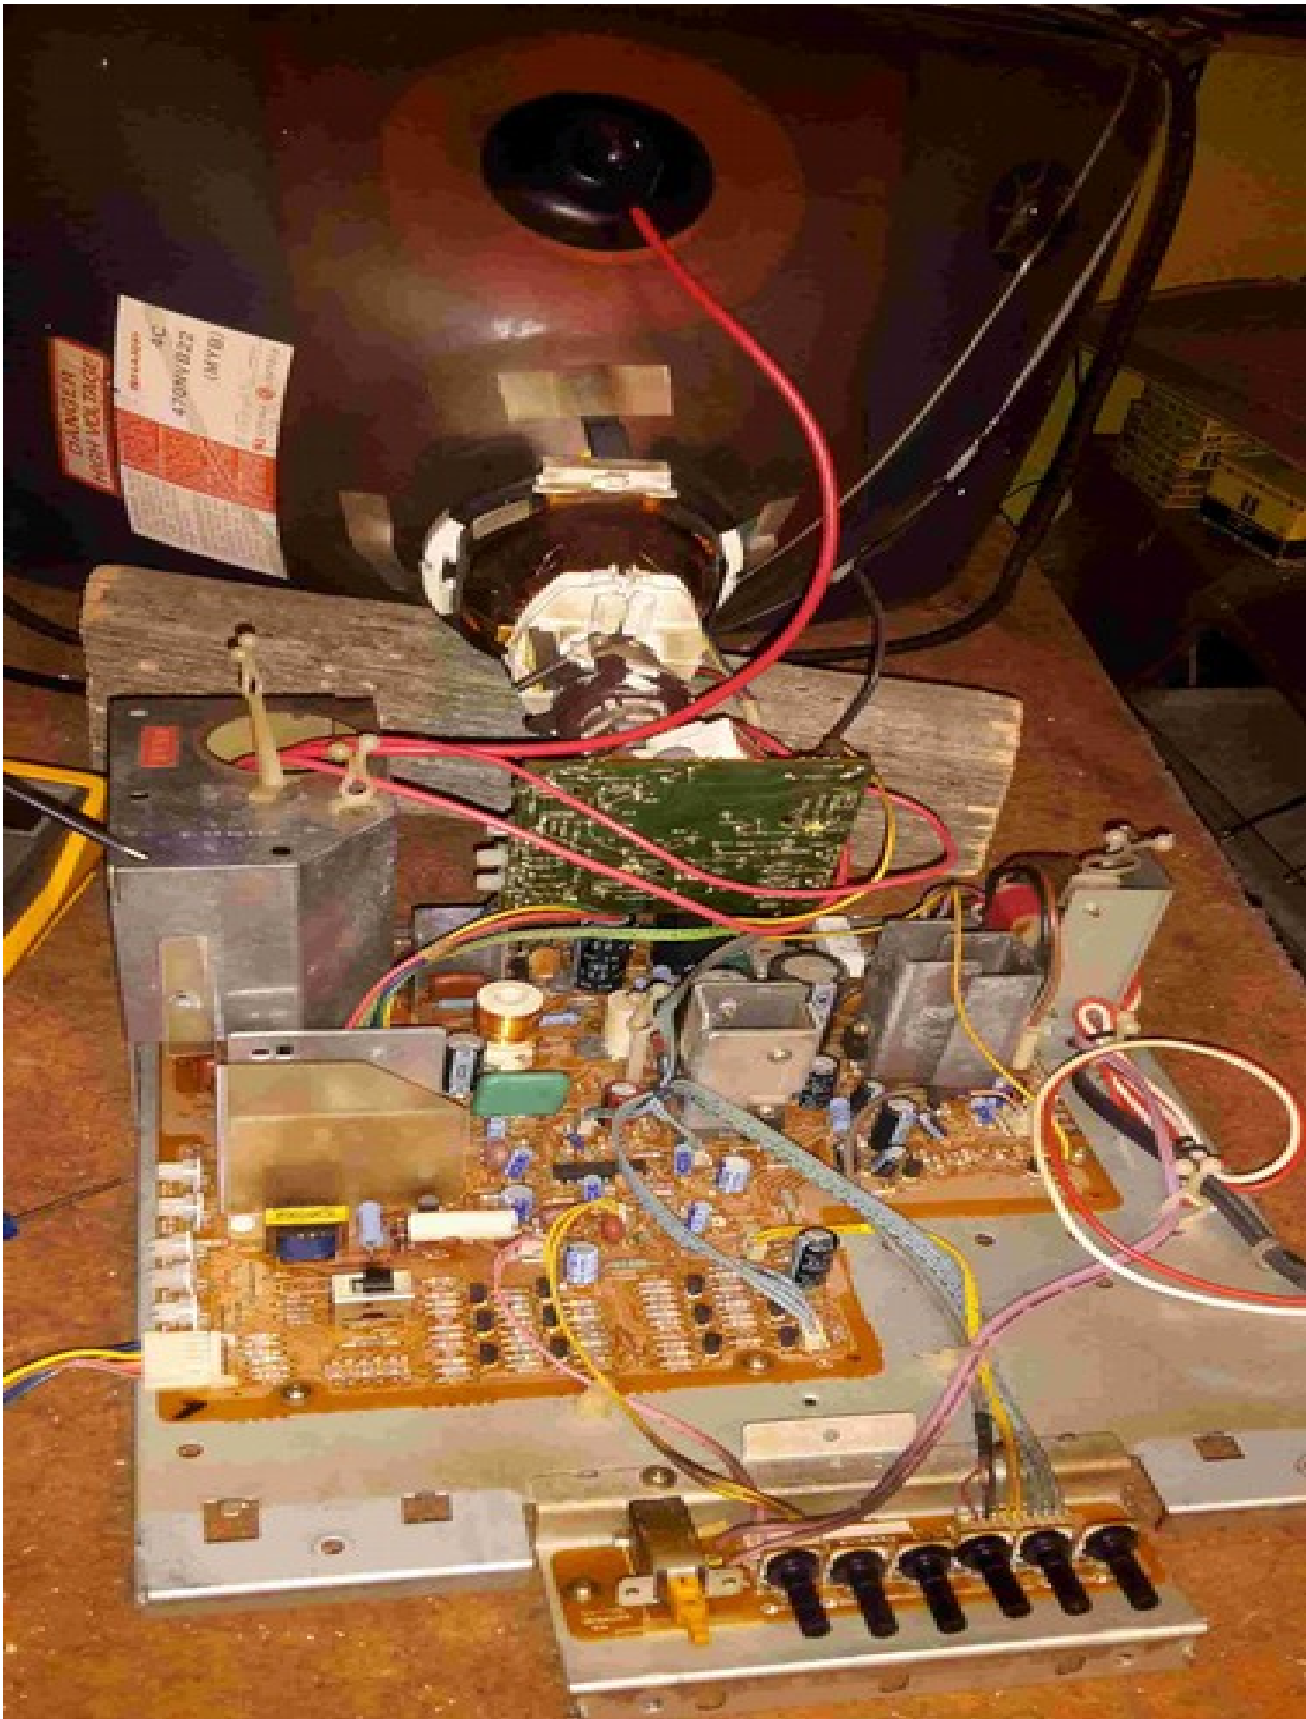
Gestern ist nun die aufwendig verpackte Originalbildröhre mit der Post angekommen. Gespannt stellte ich die Induktanz fest, die sich erwartungsgemäß im Rahmen der der Teströhre befand. Angeschlossen, exakt das gleiche Problem, es war nur ein Versuch, aber nun reicht es halt.

Setup mit der originalen Röhre:

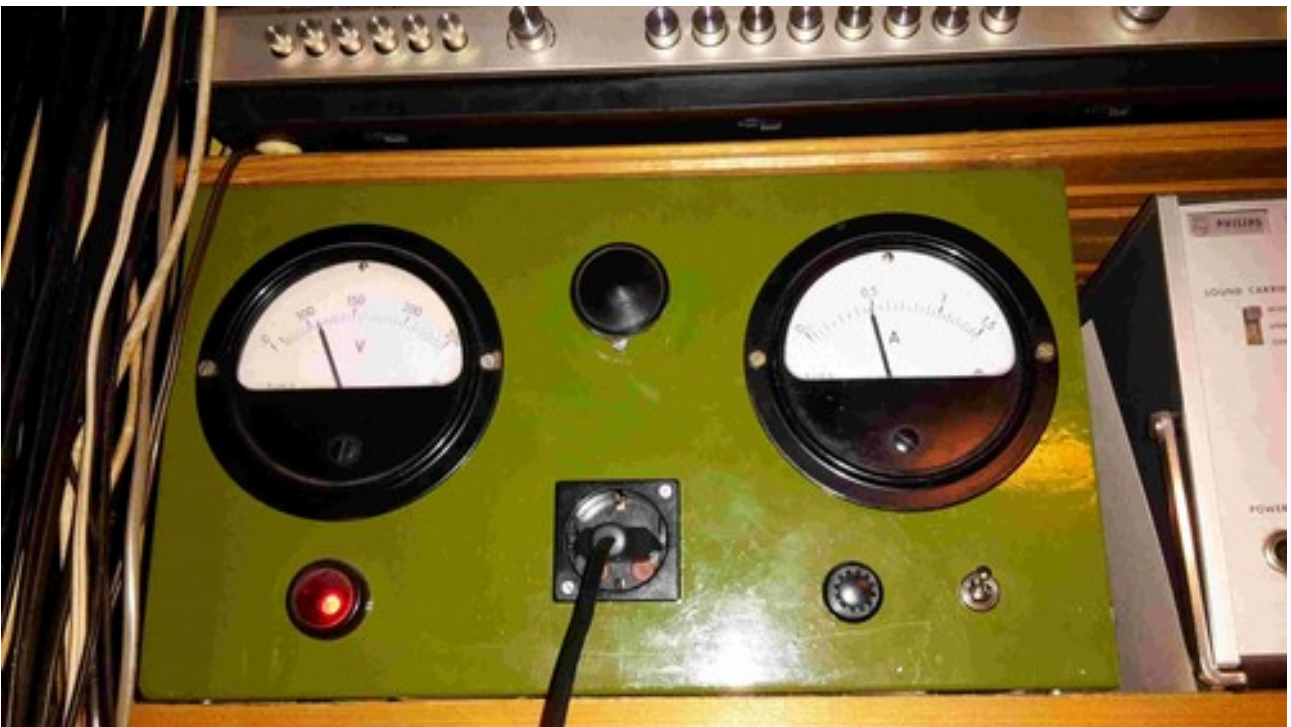
Leistungsaufnahme im normalen Bereich, kein Unterschied zum Originaltrafo, mal so am Rande

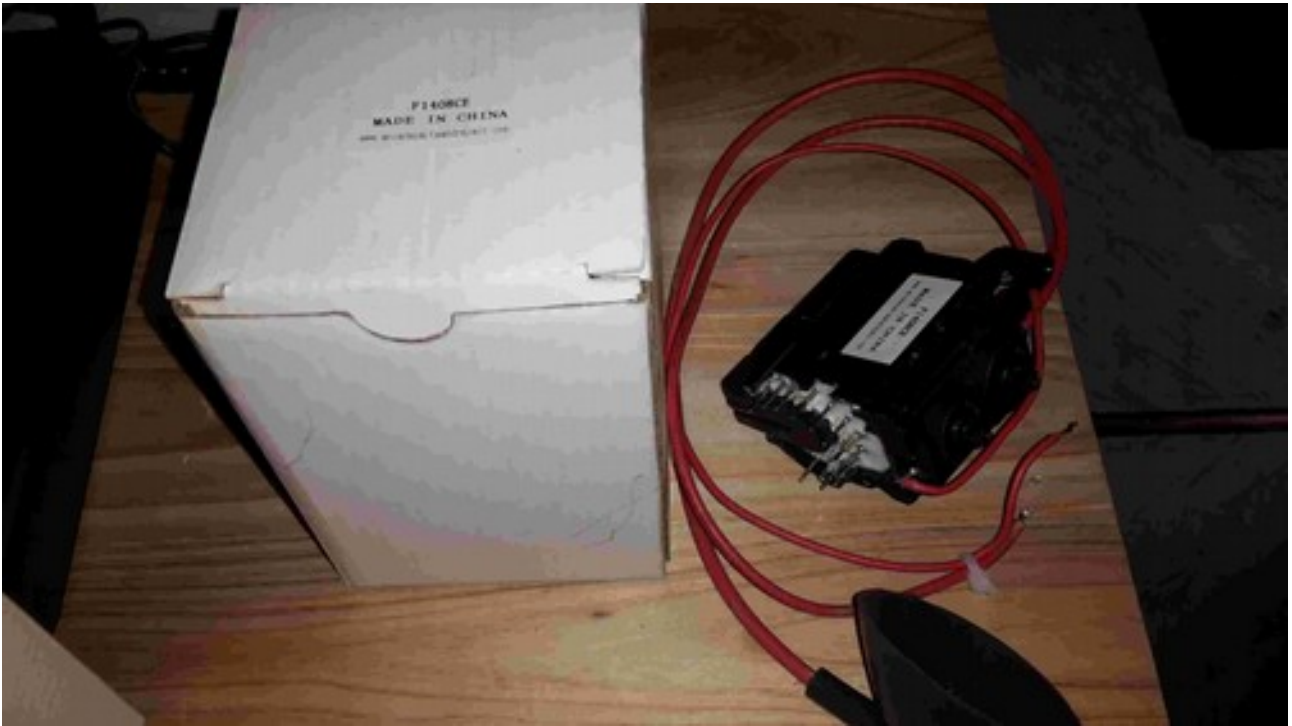
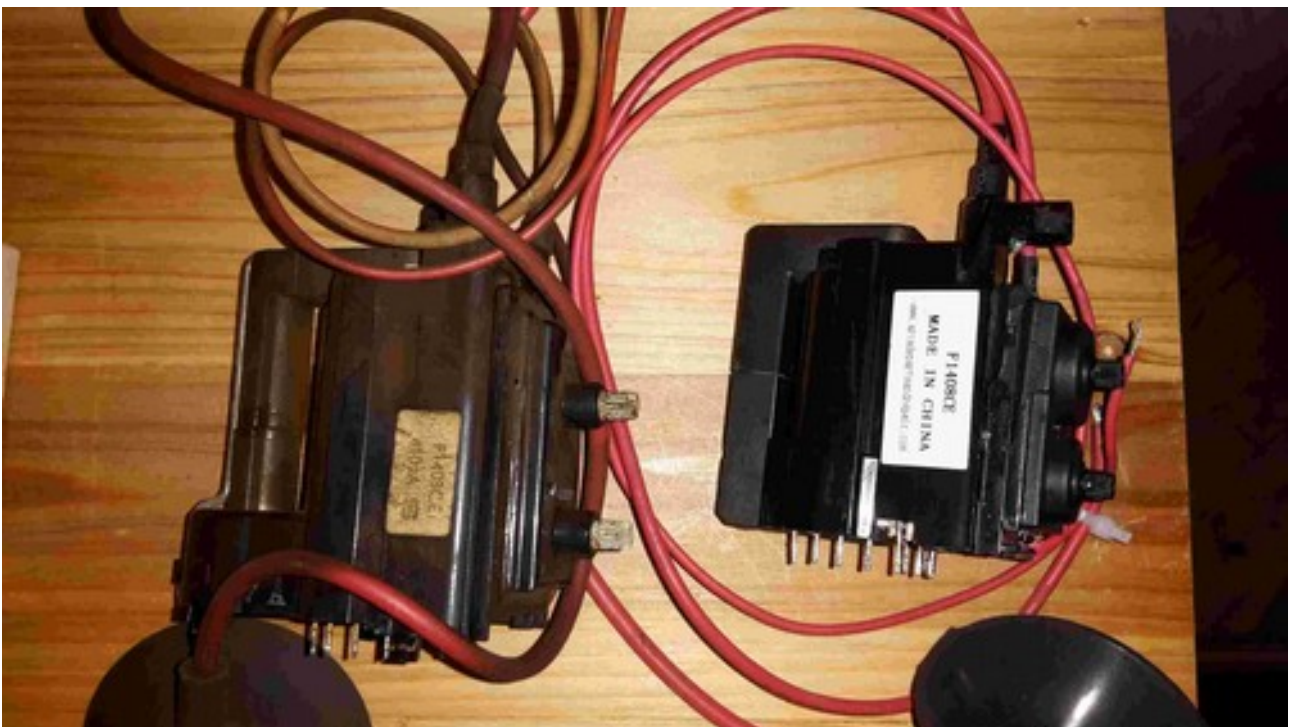
Ach so....hier ein Photo des Delinquenten und dann das Original im Vergleich
