Lösungsvorschlag, wie ein defektes Fokuspoti repariert werden kann.

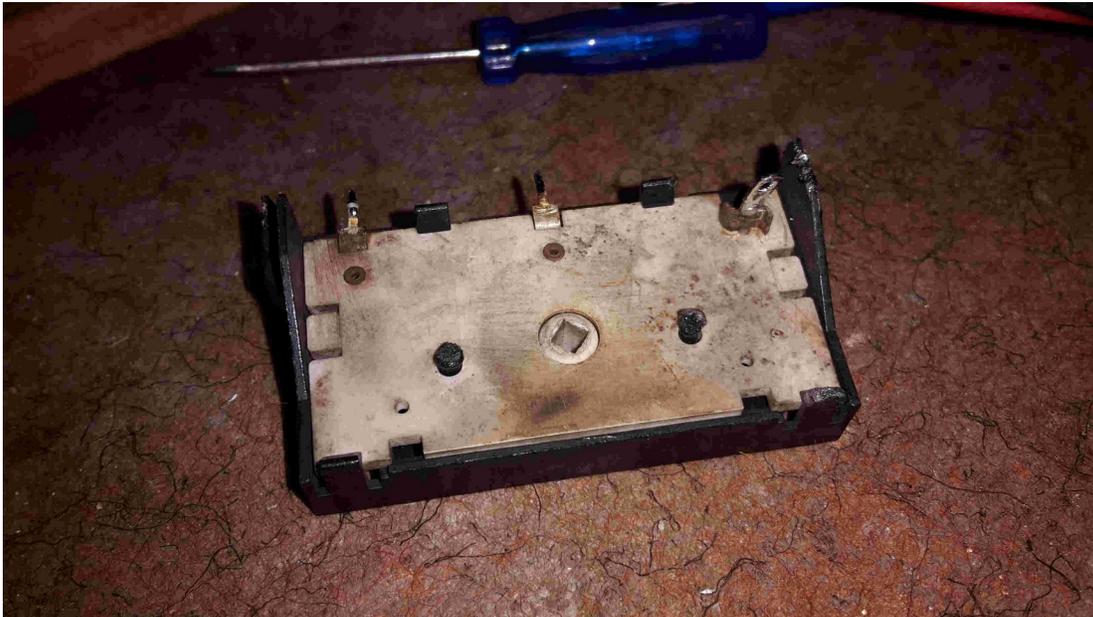
Diese Bauform ist in den 80igern sehr häufig.

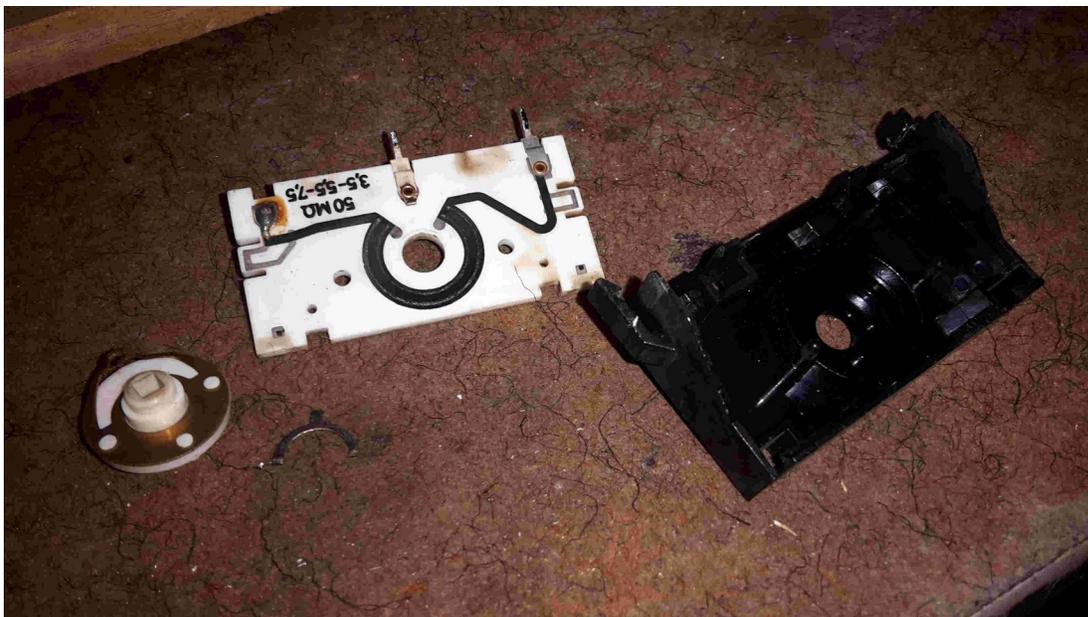
Hier läßt sich die schwarze Abdeckung an den Rastnasen des Deckels öffnen

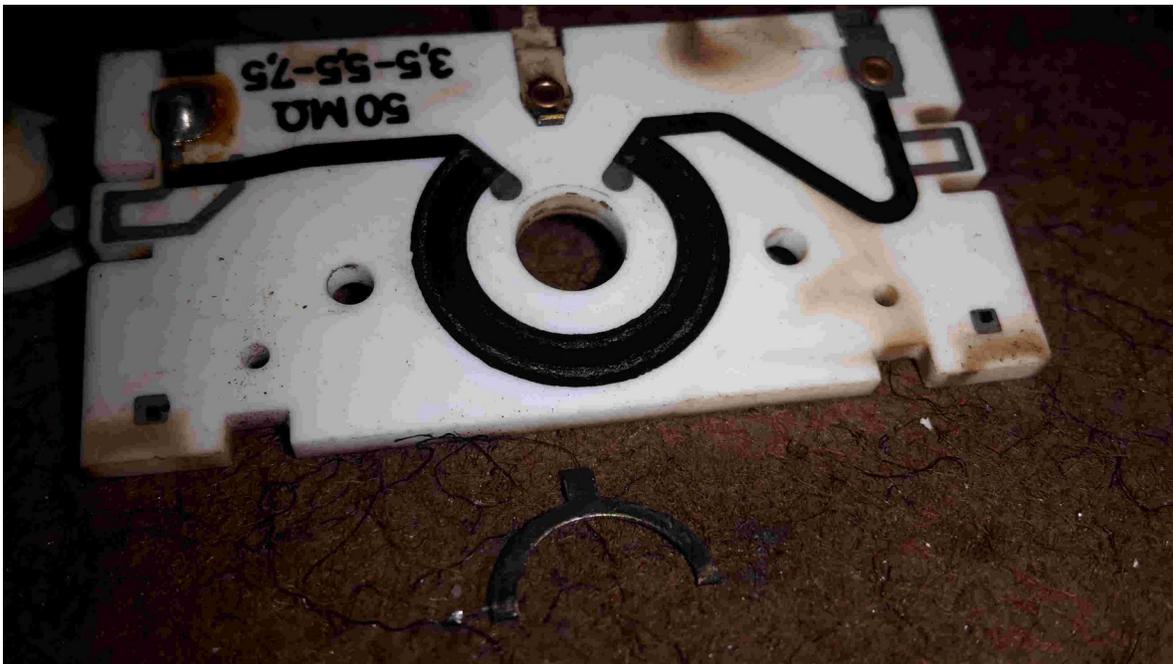
Deutlich zu sehen, daß der Schleifring am mittleren Pin abgebrochen ist

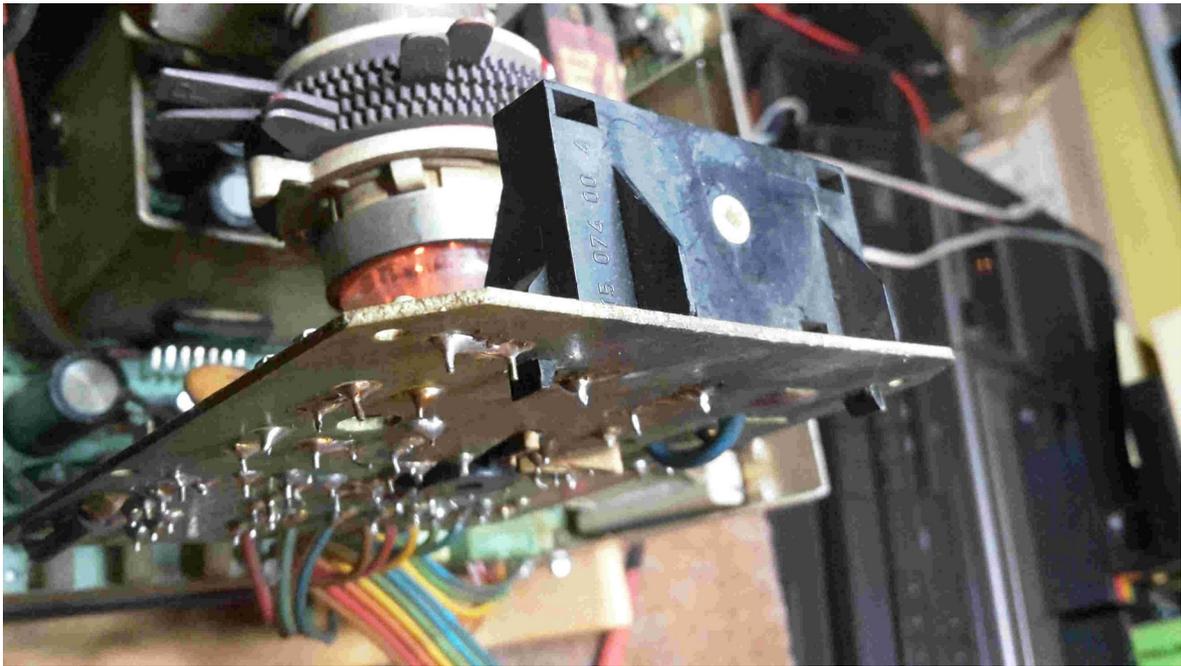
Dann klappts auch wieder mit der Bildschärfe

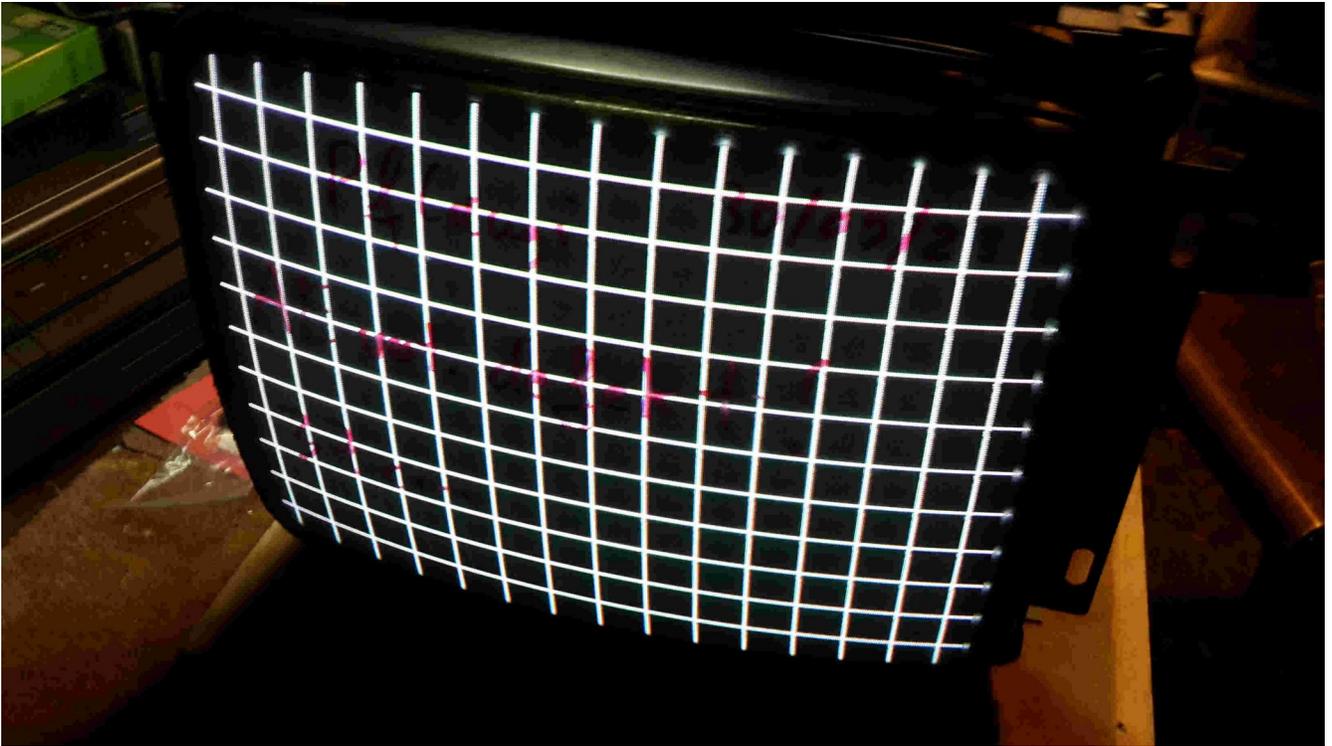
Als Beispiel hier ein Hantarex MTC900
