Man muß sich nun vorstellen, daß „H-Blank“ oben zwischen den beiden Bildern verbunden ist. Hier der normale Vorgang an einem originalen Transformator von Diemen / Eldor

Winfried Ellenbeck

überarbeitet Vers. 1.2
07/09/24

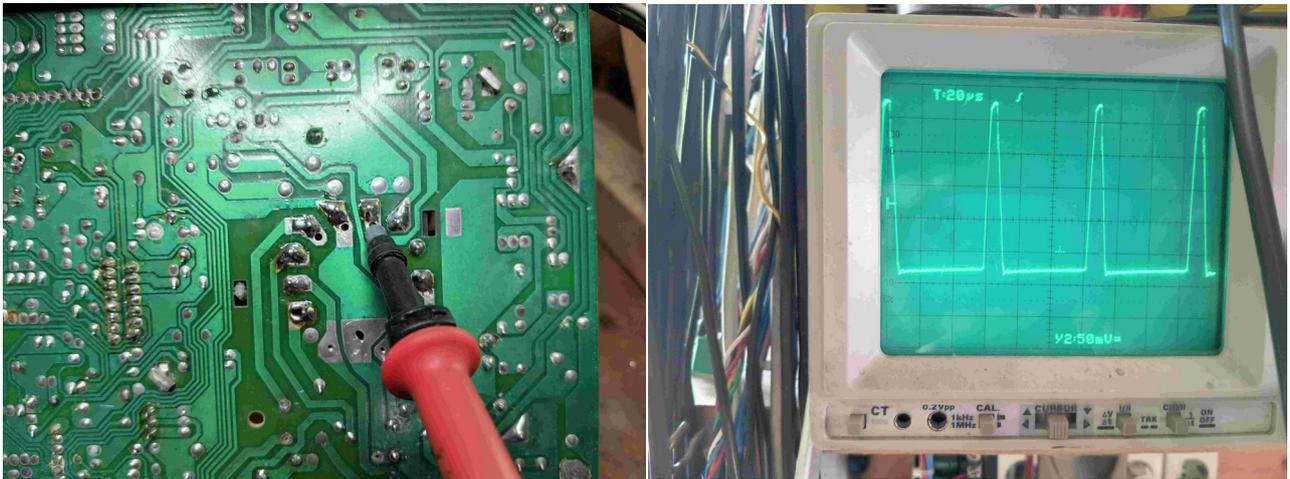
Links an Pin 6 ergibt sich folgender Verlauf bei 5V mit 20µSek / Teilung

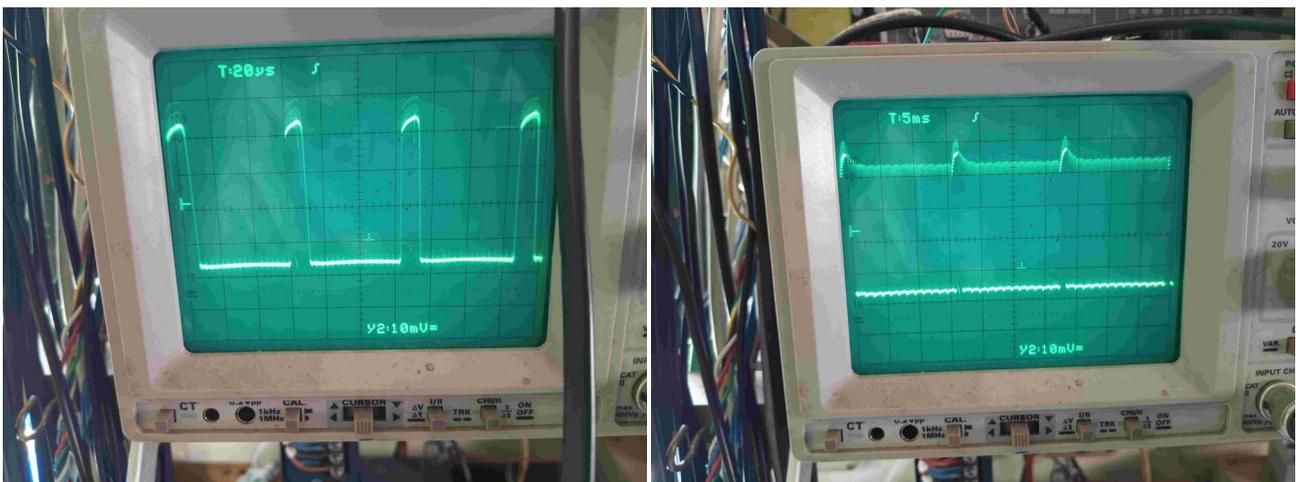
Die Basis des Tr 21 ist quasi der „Summenpunkt“ der H- und V- Rücklaufinformationen. Links horizontal und rechts vertikal bei 1V / Teilung, sehr gut zu sehen die Diodenstrecke des Tr 21 bei ca. 0,6V-unterhalb-der Null-Markierung auf dem Schirm

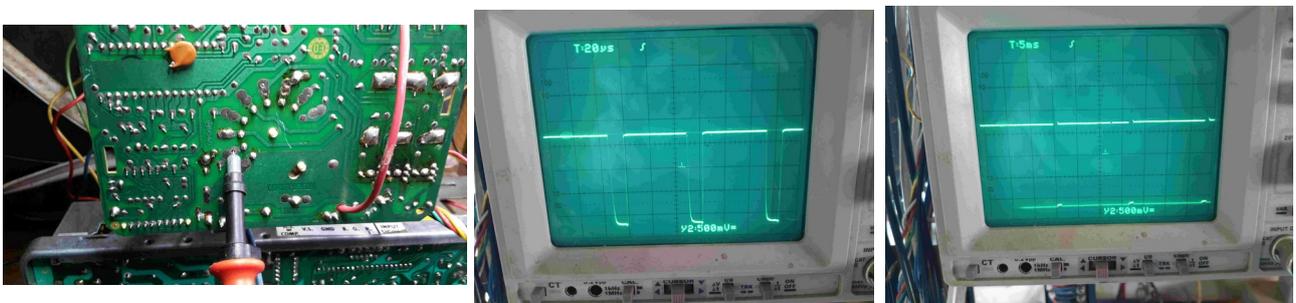
Daraus werden dann die Steuerspannungen für das G1 an SP 21, hier mit 50V / Teilung, links Meßpunkt auf dem NB, mitte hor. bei 20µSek, rechts vert. bei 5mSek

Schön zu sehen, daß hier die Phase um 180° gedreht wird. Kleine Spannung am G1 = dunkel. Somit wird exakt zu den Zeiten des Strahlrücklaufs der Schirm über die Spannung am G1 dunkel gesteuert. Der DC-Level der oberen Linie ist abhängig von der Stellung des Helligkeitspotis. Am SP 21 greift über ein hochohmiges Widerstandsnetzwerk das Helligkeitspoti ein.
