Tango mit dem Tangens (kondensator) Experimente zur Wirkungsweise der S-Korrektur

Als Testchassis kam ein altes Wells Gardner 19K4901 auf den Tisch. Das Chassis mit diskret aufgebauter Vertikalendstufe und Dickhalsröhre. Es stand ein Bildröhrentausch auf der Agenda. Die Daten der originalen Röhre: H 2,3 mH, V 90 mH mit 50 Ω , also vert. exotisch hohe Impedanz. Die vert. Ablenkung wird hier mit 130V betrieben, wie die H-Ablenkstufe auch. Also mußte entweder die komplette originale Ablenkeinheit auf einen anderen Röhrenkolben montiert oder die Tauschröhre entsprechend angepaßt werden. Ich entscheide mich hier grundsätzlich für die Verwendung der werksseitig abgeglichenen und optimal justierten Ablenkspulen der "neuen" Röhre. Das ist wesentlich einfacher anzupassen als die originale Ablenkeinheit auf dem neuen Tubus zu justieren. Sowas kann leider auch zu der Erkenntnis führen, daß es einfach nicht funktioniert und Farbreinheit / Konvergenz grauenhaft schlecht sind.

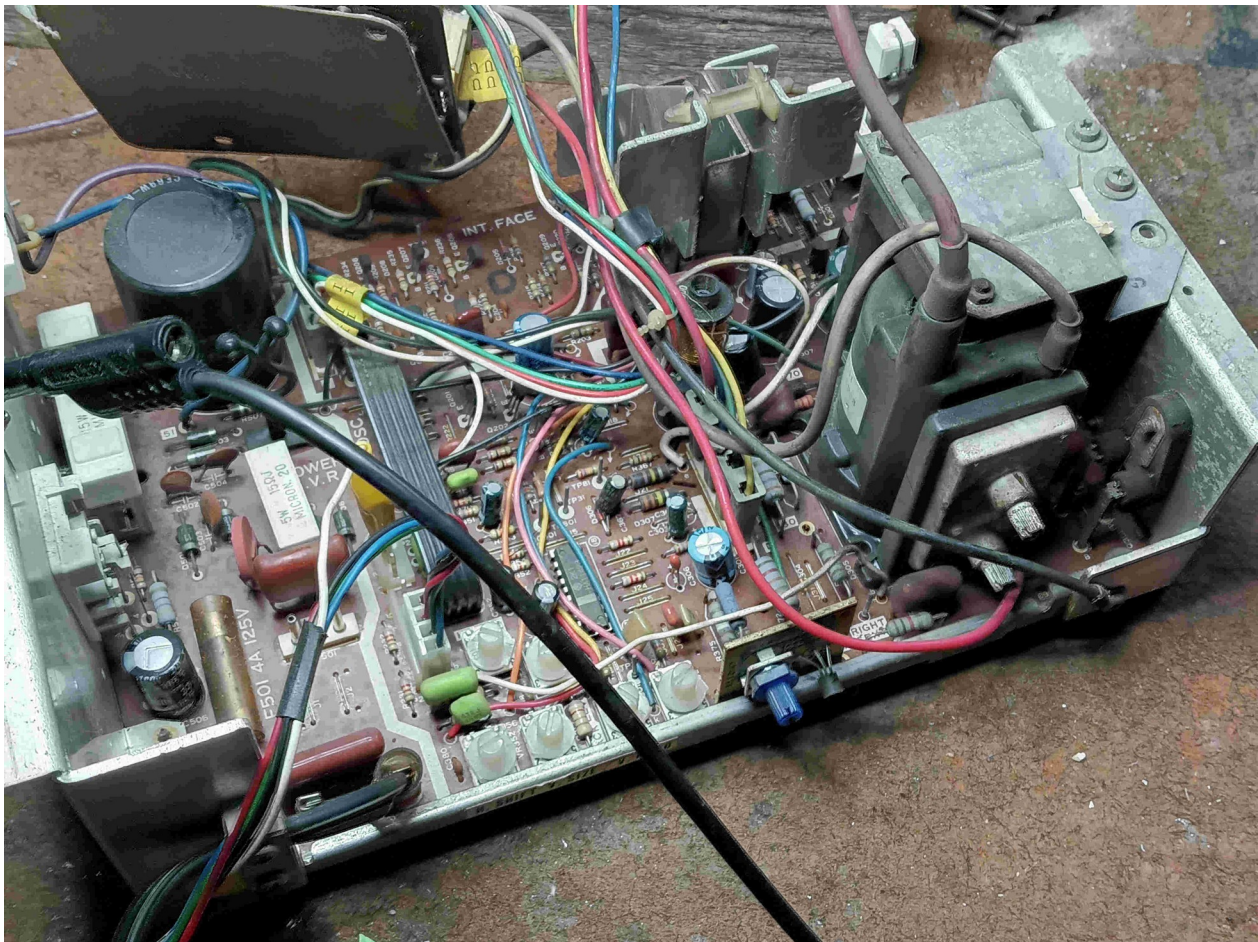
Das 40 Jahre alte WG Originalchassis, dessen Röhre komplett eingebraunt ist:

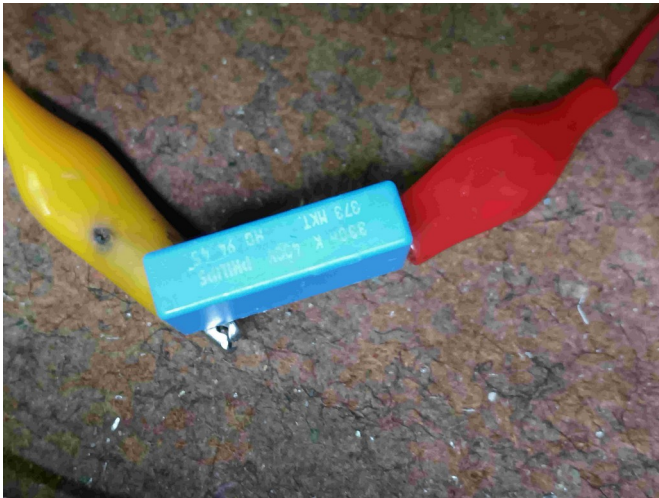
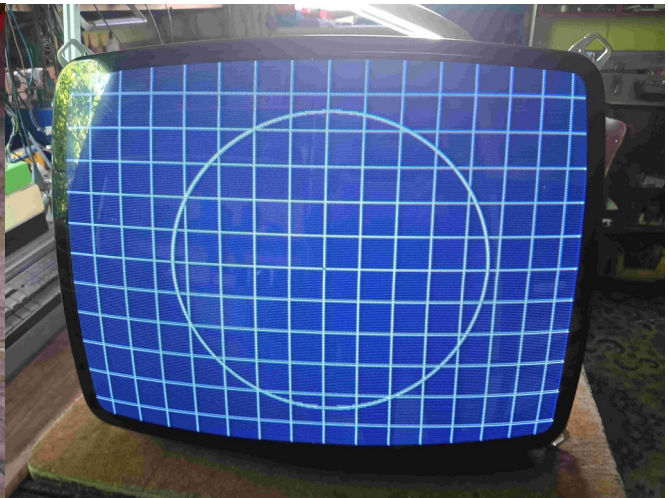
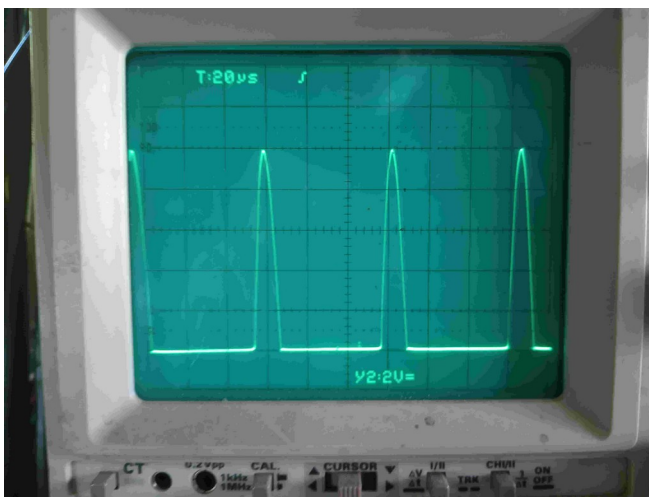
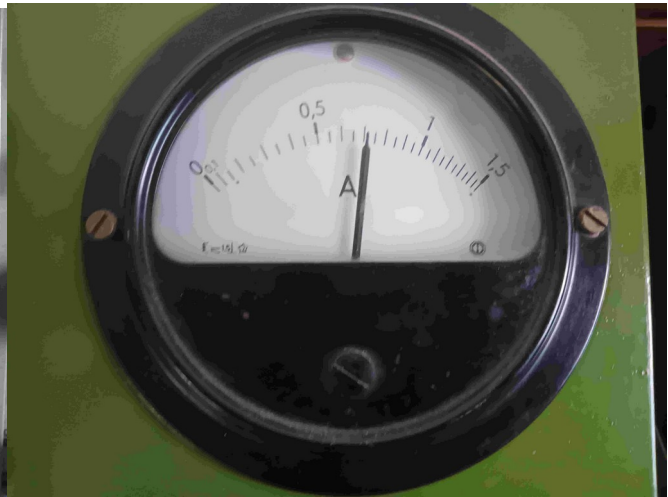
Jetzt eine Stufe weiter mit $0,33 \mu F$

Die Werte der Oszillogramme und die Stromaufnahme ändern sich nun kaum noch.
Hier jetzt die meiner Meinung nach optimale Konfiguration mit $0,39 \mu\text{F}$

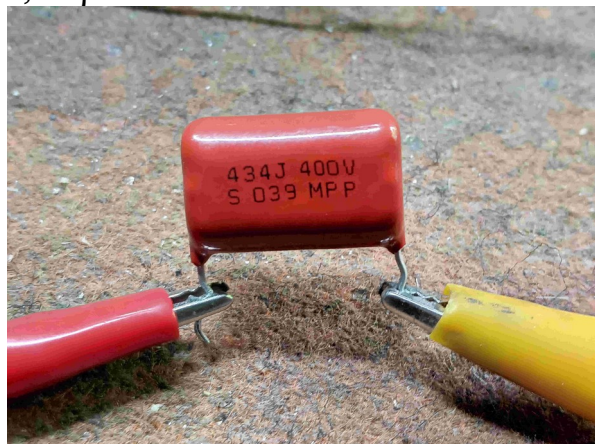
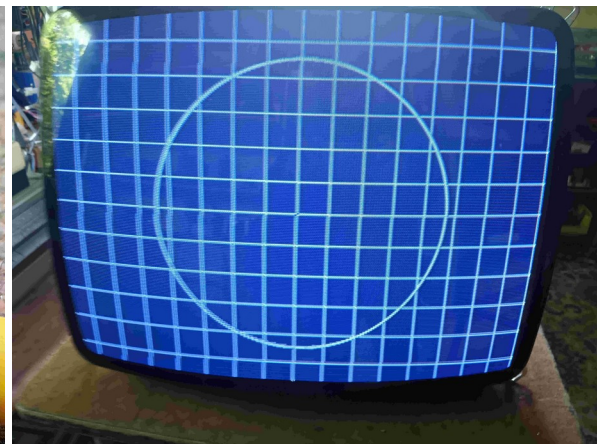
$0,43 \mu\text{F}$

Mit knapp 1 kV und 0,7A alles im grünen Bereich
Natürlich habe ich jetzt nach oben hin weitergemacht. Sehe aber keine Verbesserung mehr dabei. Der Form halber hiervon die Bilder.
